# Restauration de la grange de la Ferme Montsouris

## Présentation historique du site

Restauration de la grange de l'ancienne ferme Montsouris 75014 Paris

REPORTAGE PHOTOGRAPHIQUE

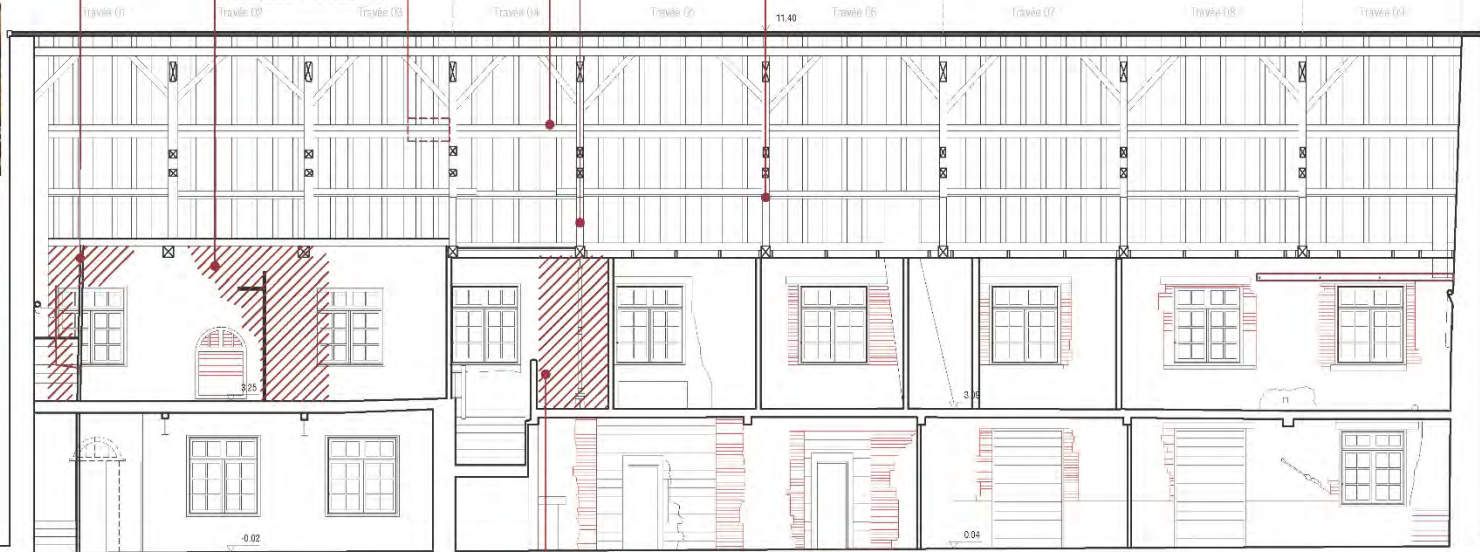
COUPE LONGITUDINALE BB'

Enduits dégradés par des venues d'eau en toiture

Panne pourrie : Réparation de fortune avec une planche sous-dimensionnée

Panne intermédiaire verrouillée

Pourrissement de l'about d'entrail et de l'arbalétrier

Jambe de force attaquée par insecte xylophage

Maçonnerie de moellons calcaires : Paroi humidifiée par les infiltrations en couverture

Joints de mortier dégradés par les eaux d'infiltration : escellement des pierres de taille

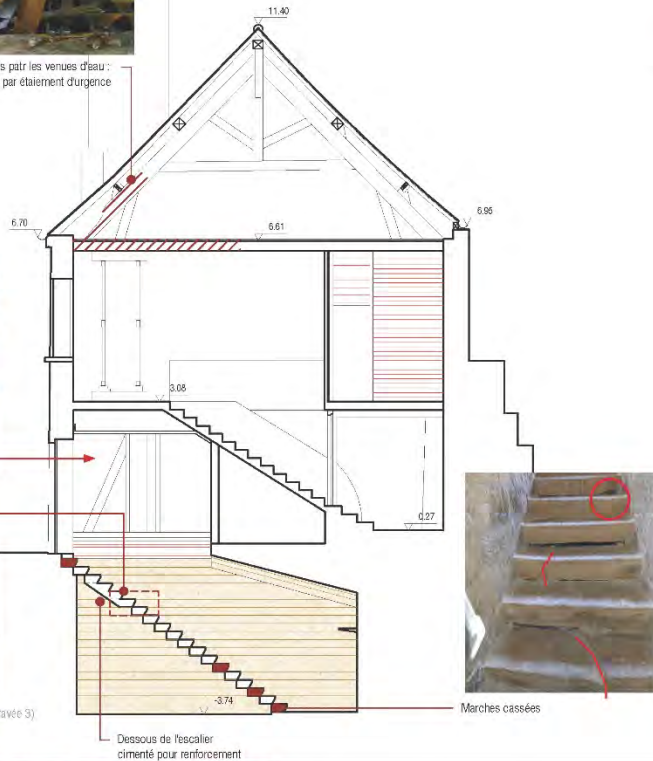
COUPE TRANSVERSALE DD' (Travée 3)

About d'antrait et pied d'arbalétrier ruinés par les venues d'eau : Ferme soutenue par étaieage d'urgence

Marches renforcées en ciment
