VOTRE DOSSIER DE DIAGNOSTICS TECHNIQUES

1056754_BAT_1

**4-6 route du champ d'entraînement
RESIDENCE WINDSOR (BAT.1)
75016 PARIS**

21/01/2019

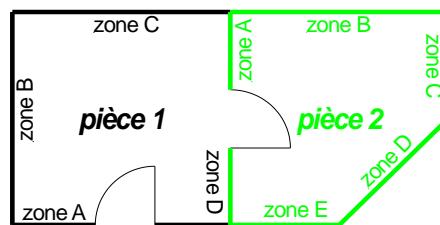
Chaque local visité et reproduit sur le croquis, est divisé en « zones de diagnostic » : à chaque zone est attribuée arbitrairement une lettre (A, B, C...).

La « zone A » comprend toutes les unités de diagnostic présentes sur le mur par lequel l'expert a pénétré dans la pièce, et ainsi de suite. Vous trouverez une illustration de ce principe de dénomination sur le croquis ci-dessous :
